Prüfbericht Korngrößenverteilung-Siebverfahren SN EN 933-1:2012

Bericht-Nr. 201861005

Bauobjekt **Qualitätskontrolle Schneider Umweltservice AG - Recycling-Center 8604 Volketswil**
Bauteil RC - Betongranulat 0/16 mm, 20.12.2017

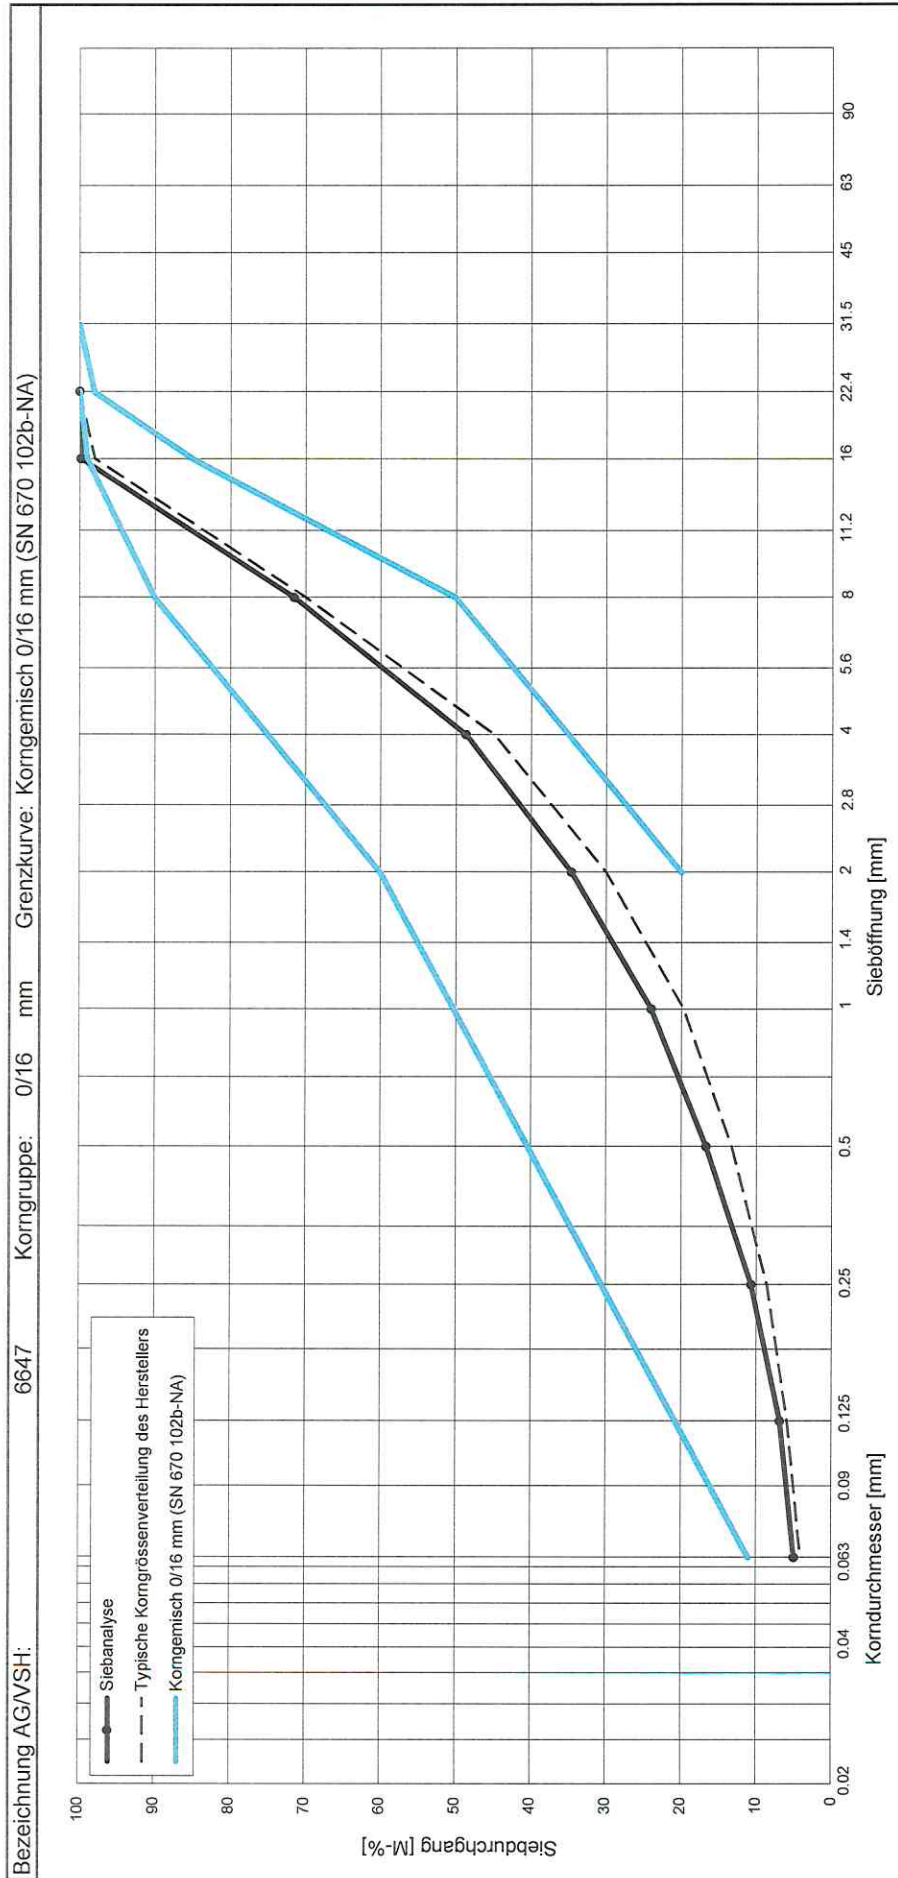
Korngrössenverteilungen

Das untersuchte Material (6647) erfüllt die Anforderungen bezüglich Korngrößenverteilung gemäss Norm SN 670 102b-NA. Beträgt der Siebdurchgang bei $D > 99$ M-%, so muss der Hersteller die typische Kornzusammensetzung angeben. Die graphischen Darstellungen sind den entsprechenden Anhängen zu entnehmen.
